COMUNE DI VICENZA
DIPARTIMENTO TERRITORIO

OGGETTO: Parco della Pace (ex aeroporto Dal Molin) – rete di drenaggio delle acque nell'area "Dal Molin" e danno arrecati alla rete stessa.

SULLA PRESENZA DELLA RETE DI DRENAGGIO DELLE ACQUE NELL'AREA "DAL MOLIN" E SUI DANNI ARRECATI ALLA RETE STESSA

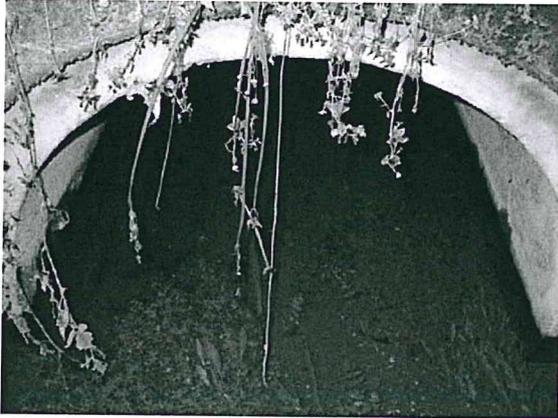
Nel corso di un colloquio hanno riferito della presenza di numerosi pozzetti in cemento ai lati della pista di volo e delle piste di rullaggio, nonché della presenza di un condotto in cemento, alla profondità di 1,5-2 metri da piano campagna, il cui imbocco è ben visibile in Via Cresolella e, in V. S. Antonino, nella zona a confine tra il distributore di benzina ENI ed i campi da tennis (Figura 1 e 2).

Figura 1: imbocco del condotto sotterraneo in Via Cresolella

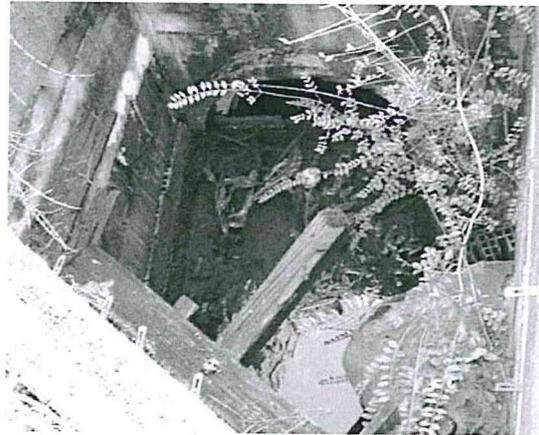
Figura 2: tratto del condotto tra il distributore e i campi da tennis in V. S. Antonino

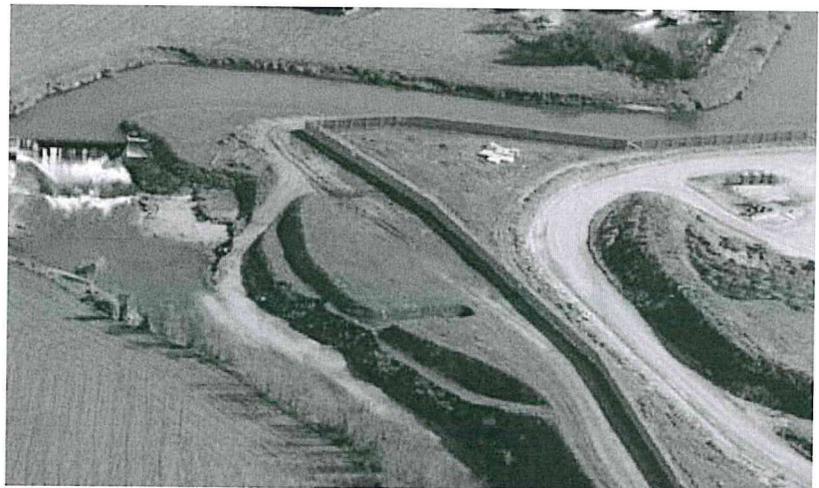
1. uno ubicato a nord dell'area "Dal Molin", con immissione delle acque in Bacchiglione, a valle della derivazione del Canale industriale, mediante una tubazione in cemento \varnothing 60 cm. Questo scarico raccoglieva le acque provenienti dalle zone ad est ed ovest della vecchia pista di volo, quelle poste a nord del 1° hangar (il più a nord).

Figura 3: vecchio scarico nord alla base della profonda incisione visibile sull'argine sinistro.

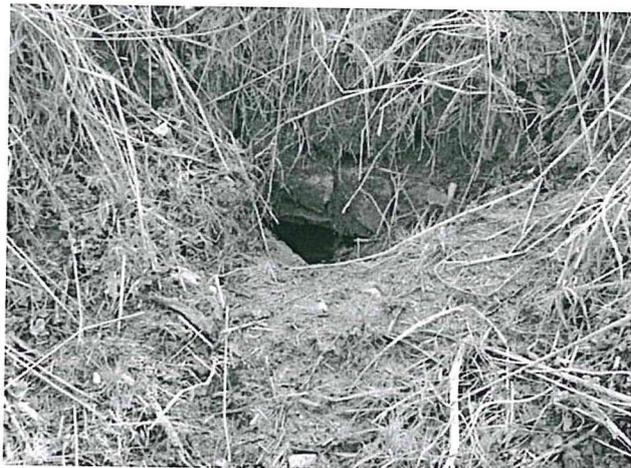
Figura 4

La foto a fianco mostra un particolare del tubo di scarico. La presenza di depositi che ne ostruiscono lo sbocco, testimonia che lo scarico stesso non è più attivo e che oggi non è più in grado di smaltire le acque che si "producono" nella zona nord dell'area (in particolare la zona dei campi da rugby).

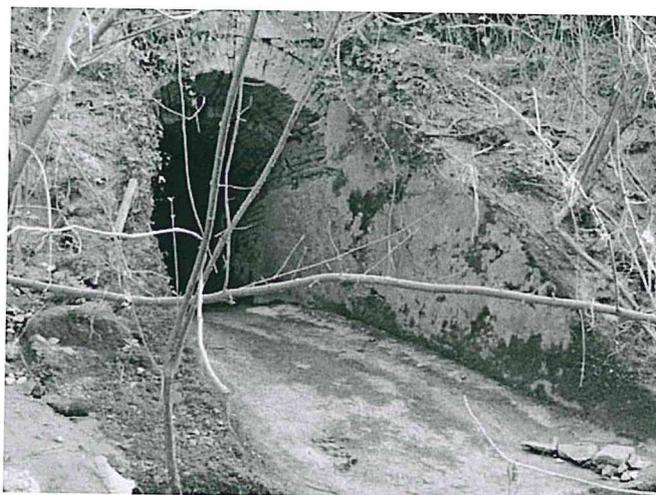
Realizzato in cemento, con volta in mattoni, era alto non meno di 150-160 cm. Per le sue dimensioni era quello con la sezione maggiore, quindi ideato per smaltire le portate più elevate, quelle provenienti dalla zona centrale di tutta l'area "Dal Molin".

La foto a fianco è stata scattata il 22/03/2011, dopo una settimana di piogge prolungate, per un totale di oltre 120 mm. Si fa presente che dal manufatto esce poca acqua³.

Figura 5: il vecchio manufatto in mattoni dello scarico ovest

³ Ciò è dovuto alla chiusura di alcuni canali di scarico provenienti dalla zona ad est e alla realizzazione della nuova rete di raccolta delle acque, ad esclusivo servizio della base USA, che ha ora nuovi punti di scarico in Bacchiglione.

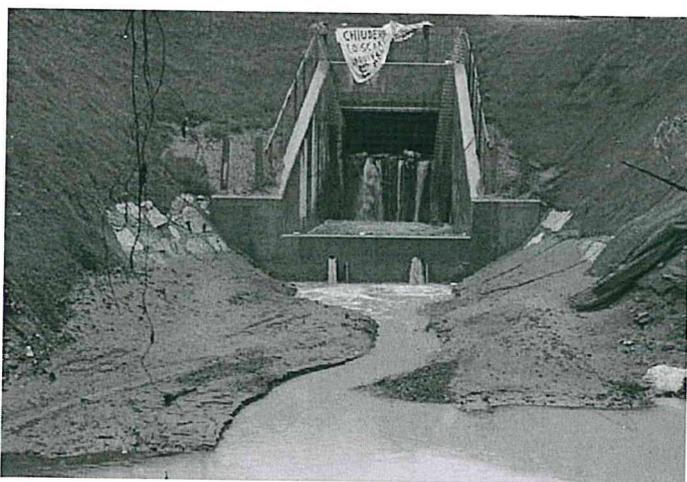
Figura 6: il nuovo scarico ovest

Come noto, nel corso dei lavori di costruzione della base, questo scarico è stato sostituito da uno scatolare in c.a. (Figura 6).

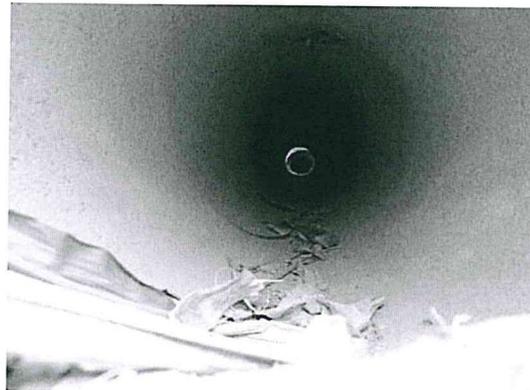
3. una terza zona di scarico era ubicata a sud-ovest dell'area aeroportuale e smaltiva le acque provenienti dalla porzione più meridionale, grosso modo l'area al di sotto della "bussola-sud". Qui i punti di scarico erano più d'uno: almeno quattro tubi in cemento e un fossato a cielo aperto, ma avevano tutti come unica destinazione lo "Scolo Aeroporto" che, attraversata la campagna ad ovest di V.le Ferrarin, sottopassa V.le Dal Verme e si immette in Bacchiglione.

Figura 7: uno dei quattro tubi di scarico a SO

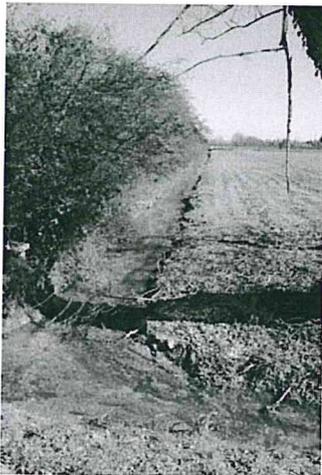
Figura 8

Punto in cui il fossato proveniente dalla porzione più meridionale dell'area "Dal Molin", si affianca a Viale Ferrarin e prosegue verso sud, per poi immettersi nello "Scolo Aeroporto".

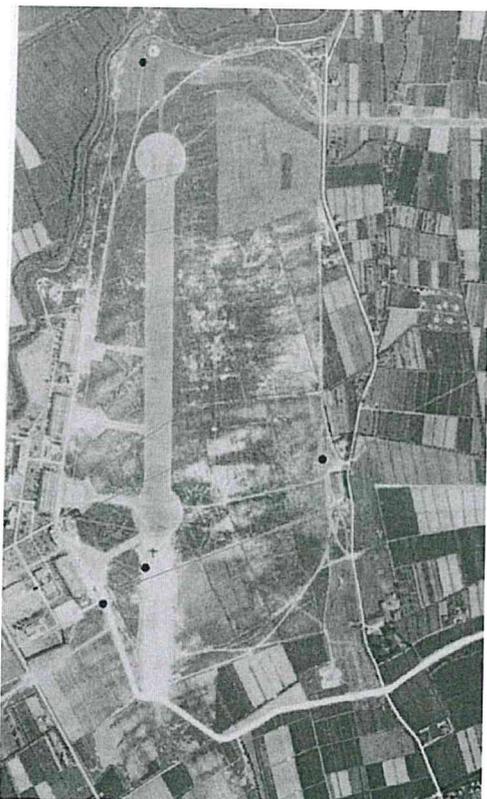
In particolare sono visibili almeno **sei linee principali di drenaggio** con andamento ENE-OSO, che intersecano la pista di volo e proseguono ad ovest della stessa [Figura 9]:

Figura 9: la rete dei drenaggi principali con andamento verso sud-ovest

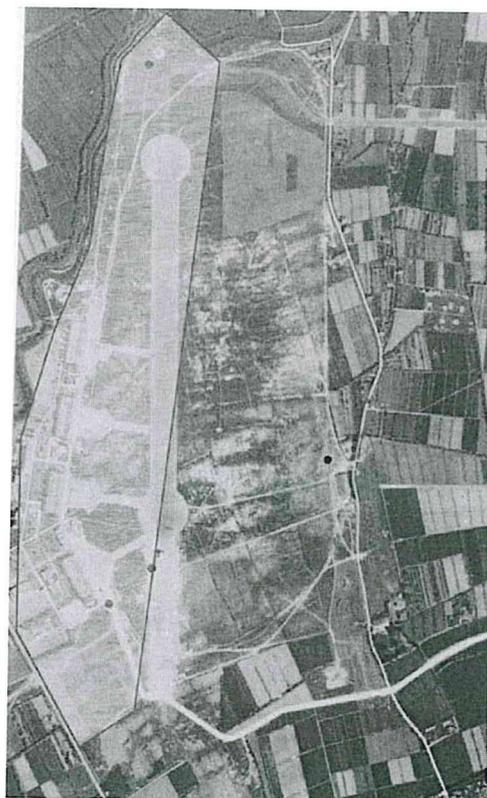
Figura 10: è evidenziata l'area in cui i dreni sono stati demoliti

In Figura 10 è evidenziata l'area in cui, a seguito della realizzazione della nuova base USA, la vecchia rete di drenaggio è stata distrutta e sostituita con canali che, come appare in modo evidente nell'immagine satellitare di *Google Earth*[®] di febbraio 2010 (con i lavori nella base in corso) hanno oggi un andamento diverso: nord-sud o est-ovest con scarico nei nuovi punti attivati sull'argine sinistro del f. Bacchiglione (Figura 11 e 12).

Essendo stata completamente stravolta la parte più ad ovest della rete di raccolta delle acque, tutto il sistema delle trincee drenanti presenti ad est è oggi impossibilitato a conferire le acque nei vecchi canali di raccolta e smaltimento e, dagli effetti ben visibili nel prato ad est, è altresì evidente che nella realizzazione della nuova base non stata prevista alcuna opera al riguardo.

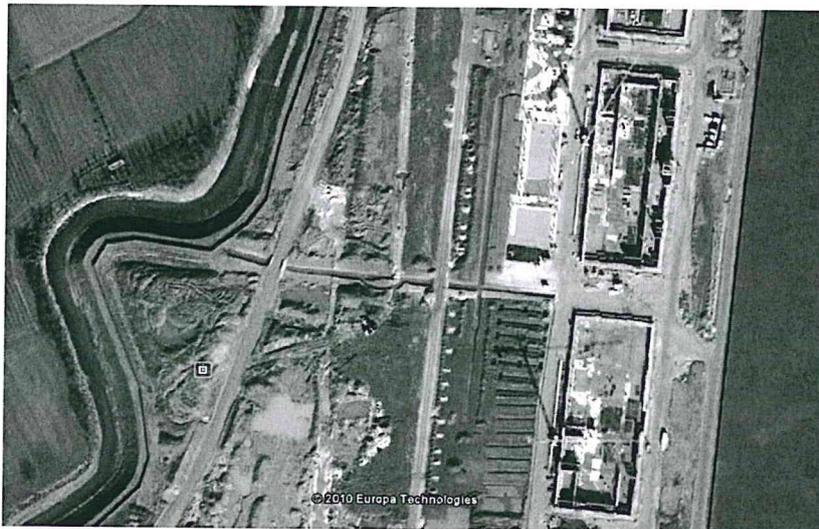
Figura 11

Immagine da Google Earth[®] di febbraio 2010 con, al centro, i due nuovi canali di raccolta e smaltimento delle acque interne alla base, il cui andamento è, rispettivamente, N-S ed E-O.

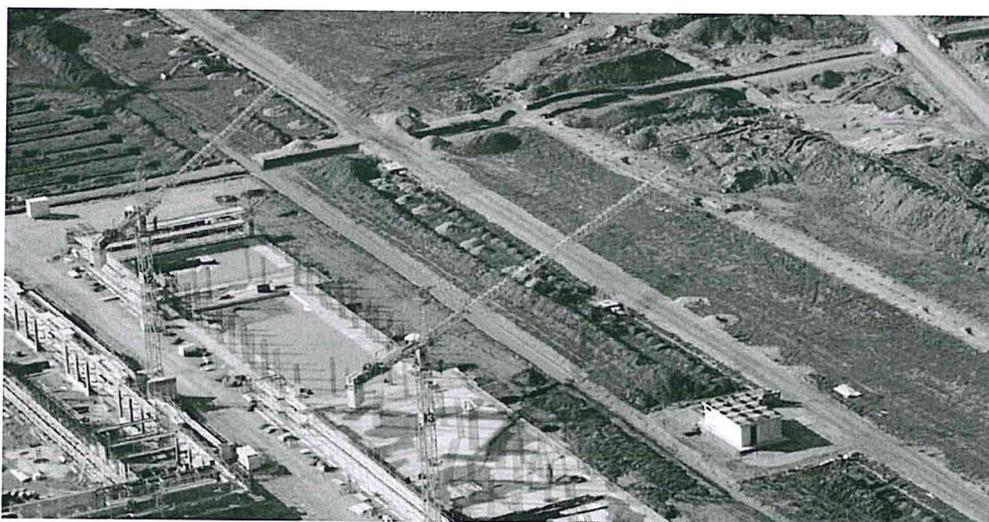
Figura 12

Foto scattata nel volo di marzo 2010 (vista da N-E) che mostra la stessa zona di Figura 11.

E' ben visibile il canale N-S che interseca quello con andamento E-O, che smaltisce le acque nel nuovo scarico in Bacchiglione.
