## 8. Sopralluoghi di giugno 2012 e marzo 2013

### 8.a – sopralluogo del 13 giugno 2012

### **8.b – sopralluoghi del 4 - 5 marzo 2013**

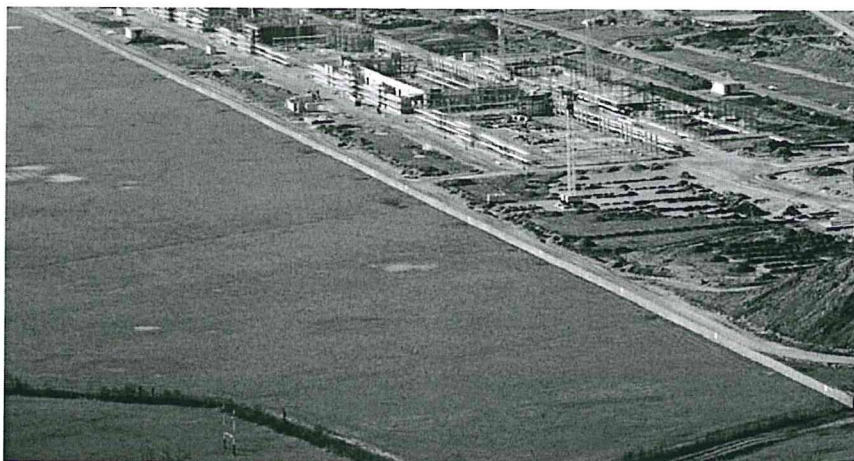
*Figura 13*

*Tracce di trincee drenanti nella parte nord dell'area, oggi interrotte a ridosso della recinzione. E' evidente la traccia del drenaggio che intersecava la pista in corrispondenza della parte inferiore della "bussola nord" che, nella foto, compare completamente allagata.*

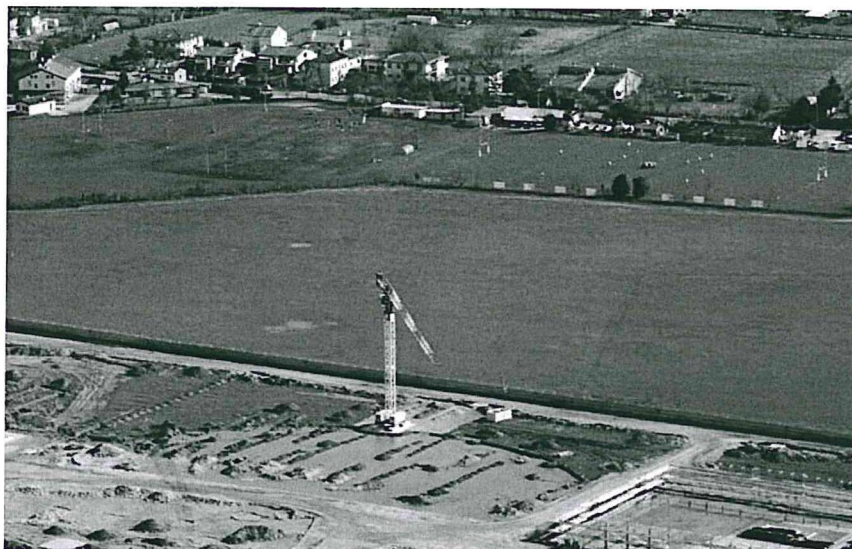
*Figura 14*

*La stessa area vista dalla parte opposta. E' evidente la traccia del drenaggio che proviene dai campi di rugby, oggi interrotto all'altezza della recinzione, che proseguiva oltre la "bussola sud".*

*In primo piano il sedime della "bussola nord" completamente allagata.*

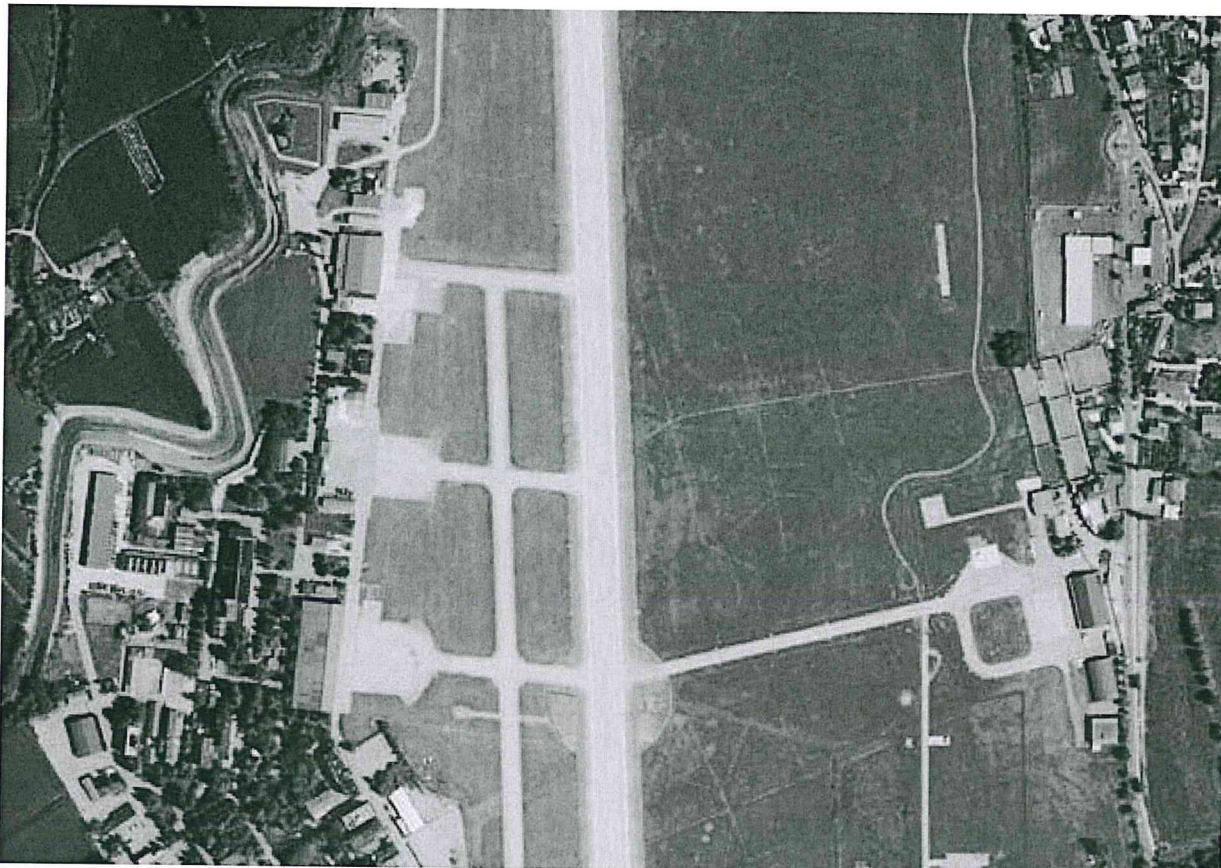
*Figura 15: ortofoto del 2007 con la parte centrale dell'aeroporto e la "bussola sud". E' perfettamente individuabile la traccia del collettore principale E-O e dei punti di intersezione con i dreni ad andamento N-S.*

Un altro particolare che merita attenzione è il cambio di direzione del collettore E-O che, poco prima di intersecare la pista di volo, assume un andamento NE-SO. La traccia della sua prosecuzione oltre la pista è visibile sia nella foto aerea del 1944 (Figura 9), sia nella ortofoto del 2007 (Figura 15).

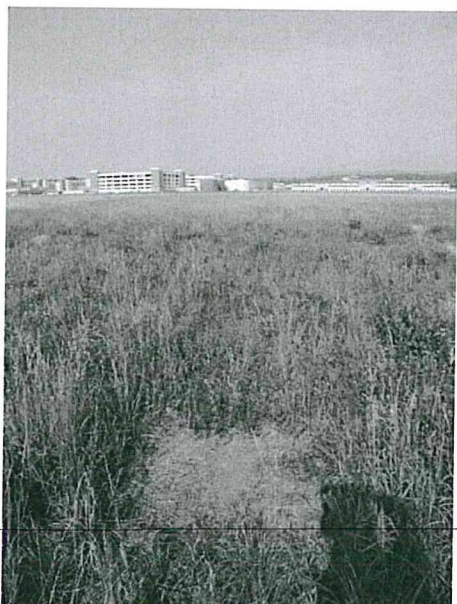
*Figura 16*

Sul prato, a questi innesti corrispondono altrettanti pozzetti in cemento, 80 x 80 cm, ben visibili sul terreno.

*Particolare di uno dei pozzetti in cemento del collettore principale est-ovest*

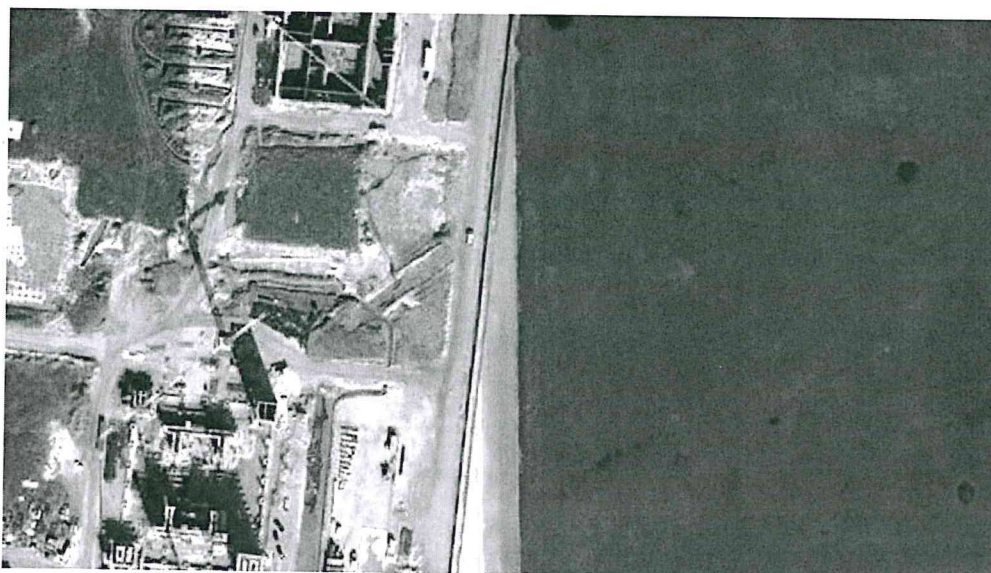
Figura 17

*Immagine da Google Earth<sup>®</sup>, di febbraio 2010.*

*Si osservi, al centro dell'immagine, la presenza di una doppia recinzione il cui andamento non è in linea né con gli edifici, né con la viabilità in fase di costruzione.*

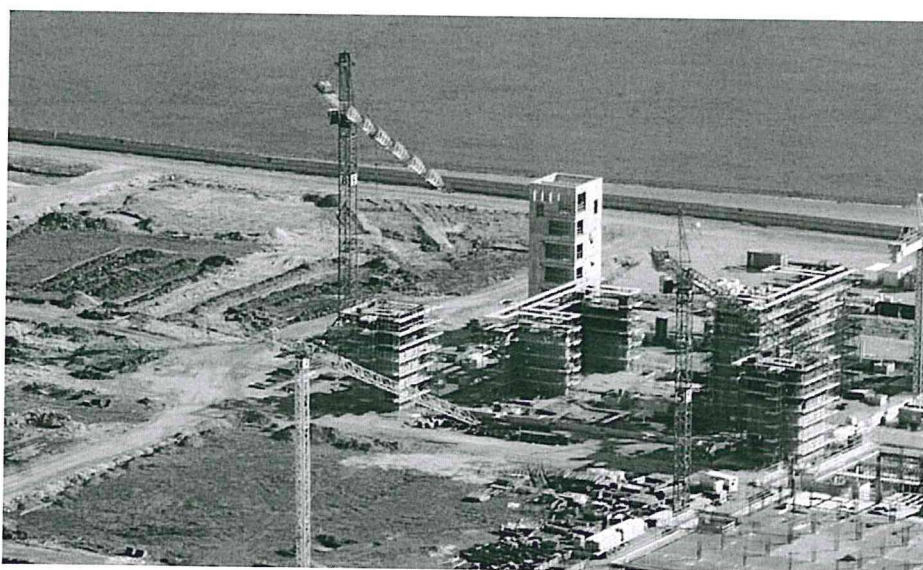
Figura 18

*Foto aerea di marzo 2010, presa da ovest.*

*Si osservi, al centro dell'immagine, la doppia recinzione che delimita, all'interno della base, la continuazione del collettore E-O che appare in Figura 15.*

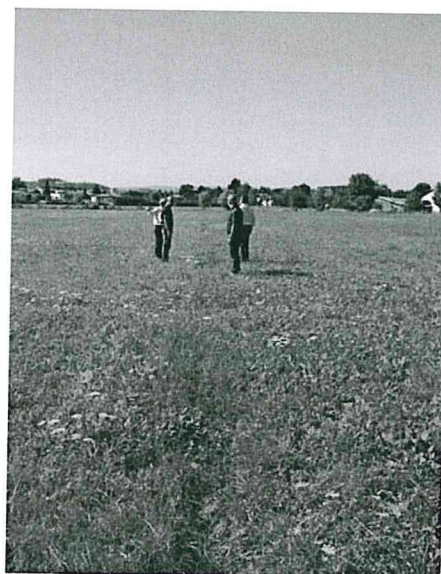
- la foto di Figura 19 si riferisce ad una trincea drenante nel prato che si trova a sud-est di quel che resta della pista di atterraggio;
- quella di Figura 20 è relativa alla trincea drenante presente un paio di metri a nord della pista di raccordo tra l'ex-aeroporto civile e la pista di volo.

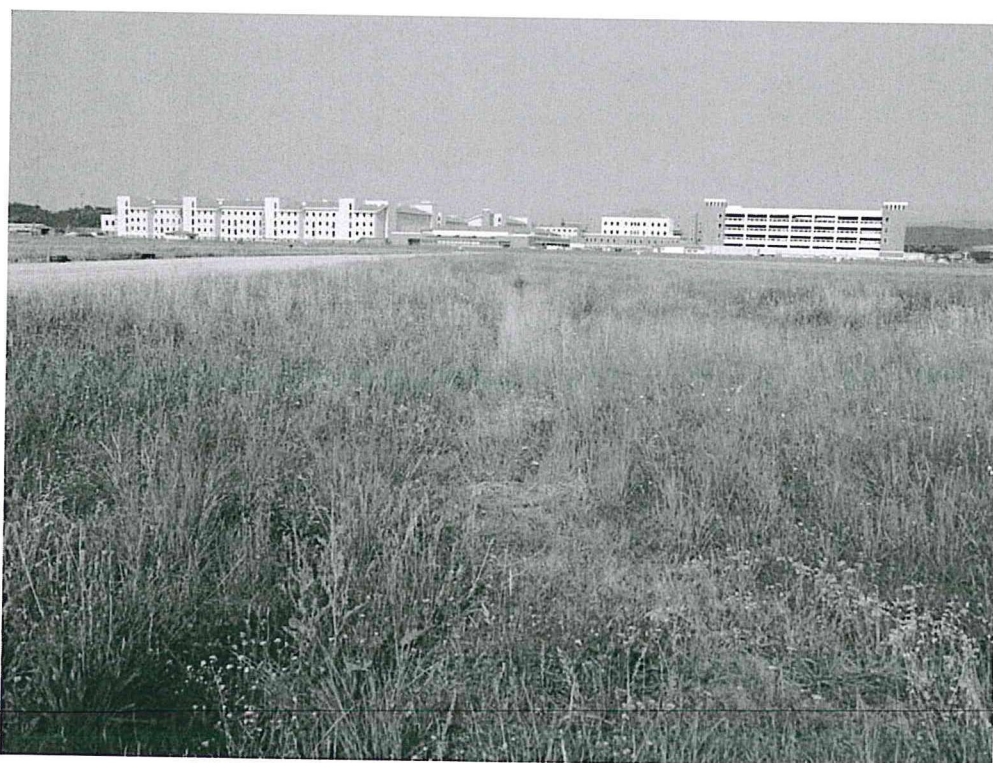
Figura 20

Trincea  
drenante a nord  
del raccordo tra  
la pista di volo  
l'aeroporto civile

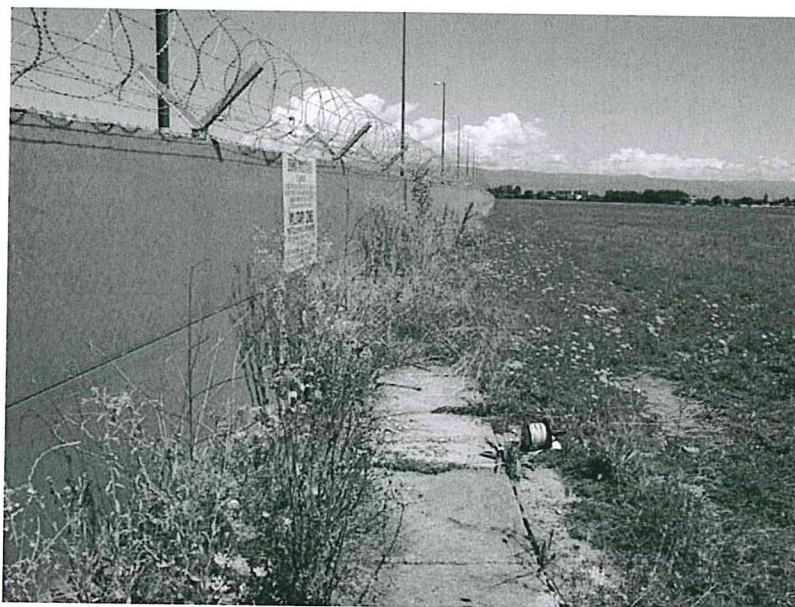
*Figura 21*

Sempre nel corso del sopralluogo del giugno 2012 si è potuta verificare la presenza di acqua stagnante nel canale in cemento sul lato est della pista di volo, la cui profondità è di circa 170 cm da p.c. (Figura 21).

Le ultime piogge, peraltro di scarsa intensità, risalivano ad un paio di giorni prima.

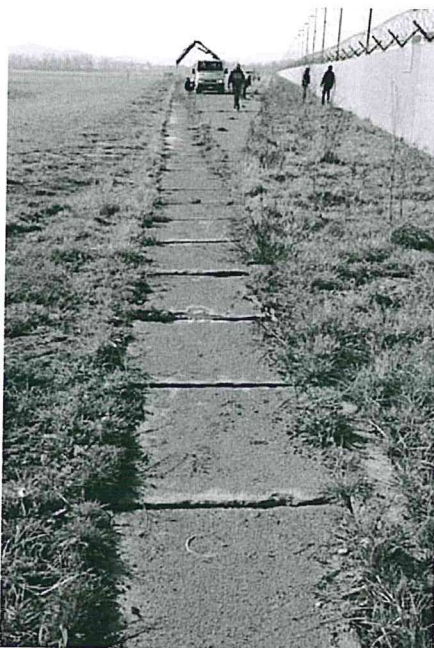
*Figura 22*

*A sinistra, vista da nord della successione dei piastroni in cemento che ricoprono il canale di raccolta delle acque a fianco della pista di volo, ora tagliata dalla recinzione.*

*Si sono osservati e sono visibili nella foto, i segni di una recente tracimazione delle acque del canale sul piano campagna.*

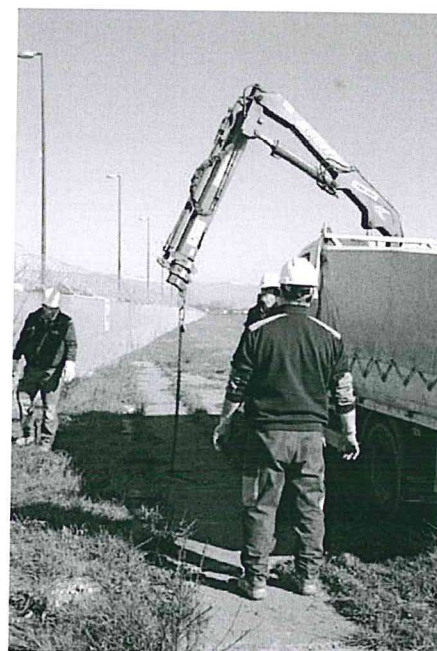
*Figura 23*

*A destra, lo stesso punto visto da sud.*

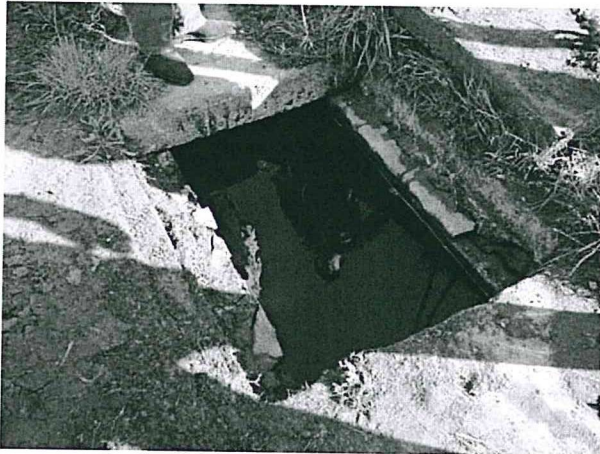
*Figura 24*

*Il canale è largo 60 cm, ha una profondità di 165 cm circa ed è completamente pieno d'acqua stagnante.*

*E' un'ulteriore conferma che le acque che vi si raccolgono non trovano sfogo.*

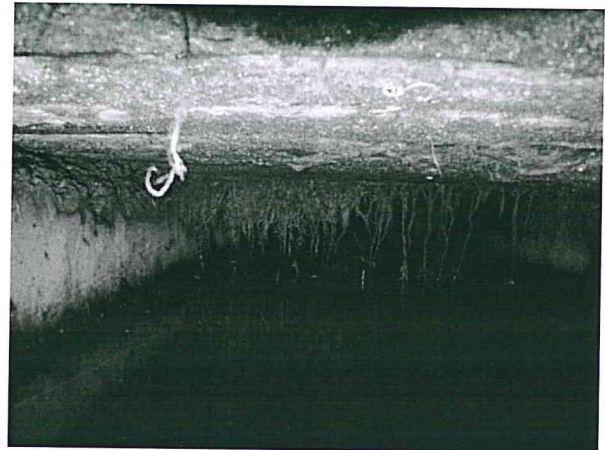
*Figura 25*

*Vista dell'interno del canale a fianco della pista di volo (lato est).*

*L'interno sembra in buono stato, ma la presenza d'acqua non rende possibile, allo stato attuale, una video-ispezione.*

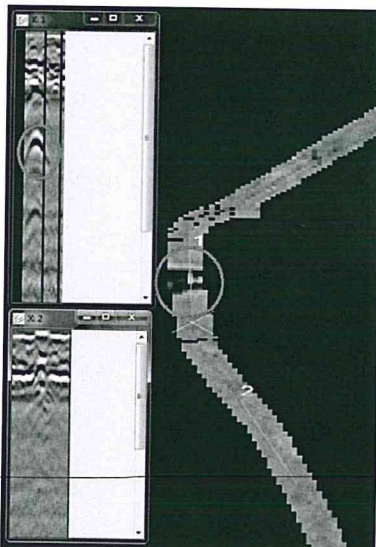
*Figura 26*

La Figura 26 a sinistra mostra, in corrispondenza del punto in cui la semi-circonferenza inferiore della "bussola sud" è attraversata dalla pista di volo, la presenza di un canale sotterraneo, alla profondità di 50-60 cm, che prosegue poi verso ovest fino alla recinzione.

Questo canale, che è poi quello ricoperto ai piastroni in cemento, in passato si immetteva nella rete delle acque meteoriche posata sotto la viabilità interna alla vecchia base dell'aeronautica, permettendo che acque ivi immesse venissero scaricate in Bacchiglione.

Oggi quel canale è interrotto in due punti con due colate di cemento e ciò spiega l'impossibilità per le acque in esso contenute di trovare uno sfogo.

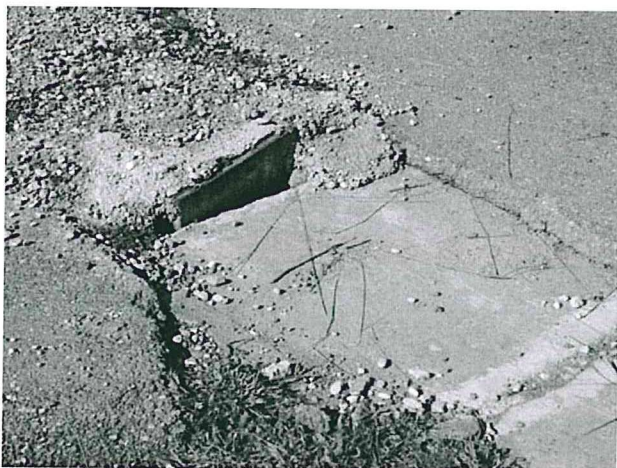
*Figura 27*

*Cementazione del canale sul lato est della pista*

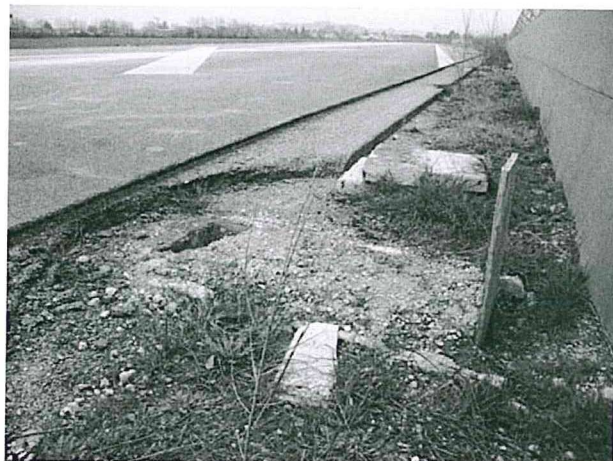
*Figura 28*

*Cementazione del canale sul lato ovest della pista (vista da nord).*
