aggiornato 16.05.2019

CIMITERO MAGGIORE

Viale del Cimitero 14

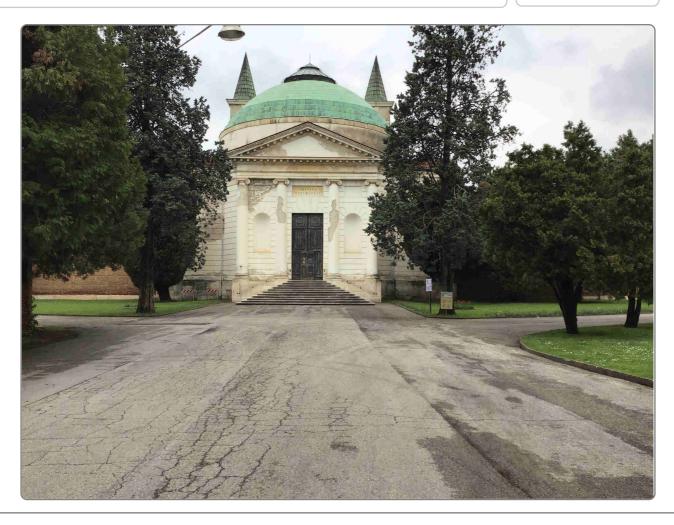
Il cimitero monumentale ha quattro ingressi, che sono anche le uscite: due laterali rispetto al viale principale, e due posti lungo la pista ciclabile che corre su uno dei prospetti laterali.

In corrispondenza dei due ingressi principali, ci sono i parcheggi riservati.

Il cimitero si divide in due parti, una storica e una recente, oggetto di ampliamento.

La parte storica, a pianta quadrata, si caratterizza da percorsi rettilinei in parte coperti da un porticato in cui ci sono i loculi e le tombe storiche, di famiglia. In un'ala del cimitero c'è la tomba del Palladio. Per accedere al porticato si devono superare dei gradoni in pietra, in condizioni di manutenzione non idonea (presentano distacco di materiale, profili non rettilinei, cedimenti). In due punti opposti tra loro sono state collocate due rampe in metallo per superare i gradoni. Le rampe presentano una pendenza non conforme alla normativa vigente.

La parte centrale del cimitero storico, caratterizzata dalle tombe a terra, è posta a circa 10 cm dalla quota del percorso principale, ha fondo in ciottoli sciolti, senza percorsi idonei tra le tombe. Per tale ragione si prevedono dei raccordi con piccole rampe e la stabilizzazione del materiale sciolto, laddove il percorso risulta di dimensioni idonee.

La parte storica è collegata alla zona più recente attraverso percorsi in piano. La Zona denominata Loggia A e B, di passaggio tra la zona storica e la zona più recente, è raggiungibile esclusivamente da gradoni. La parte recente è raggiungibile anche in bici oppure con il mezzo privato.

Tutti inpercorsi presentano sconnessioni, buche, pozzetti sporgenti. Per accedere ai loculi ci sono delle rampe non conformi in quanto hanno pendenze superiori al 5%.

La segnaletica di orientamento è da migliorare sul contrasto cromatico, e sul posizionamento. Sarebbe da incrementare una segnaletica orientativa per meglio individuare la localizzazione delle rampe
