PEBA VICENZA
Scheda di Progetto spazio urbano

Area Parco Rilevante

Campo Marzo

PEBA VICENZA - AMBITO URBANO
CRITICITA' RILEVATE

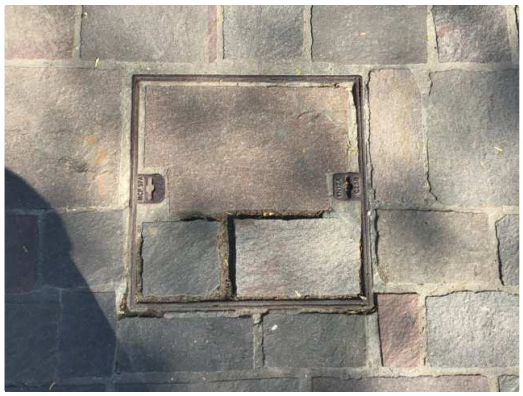
SCHEDA N. **1066**

Descrizione delle criticità rilevata

Pavimentazione con **sconnessioni dovute alle fugature**

Descrizione prestazionale dell'intervento

Rifacimento della fugatura tramite asportazione materiale eventualmente sporgente e ripristino materiale dove mancante, con stilatura adeguata al fine di ottenere perfetta complanarietà tra gli elementi costituenti la pavimentazione.

ATTENZIONE !
Occorre fare una buona rasatura della finitura superficiale (attraverso la compattazione e la rullatura del materiale) per evitare di creare altre criticità sulla pavimentazione per le persone con difficoltà motorie. Ovvero non creare spessori e fonti di inciampo.

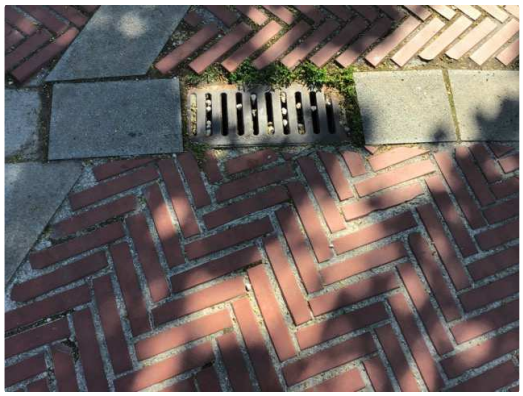
SCHEDA N. **1075**

Descrizione delle criticità rilevata

Pavimentazione dissestata per la presenza di caditoia/griglia

Descrizione prestazionale dell'intervento

Adeguamento tramite asporto di pavimentazione esistente, riposizionamento del manufatto a quota adeguata alla pavimentazione circostante, realizzazione raccordo con stesura del tappetino d'usura tale da rendere il piano di calpestio perfettamente complanare.

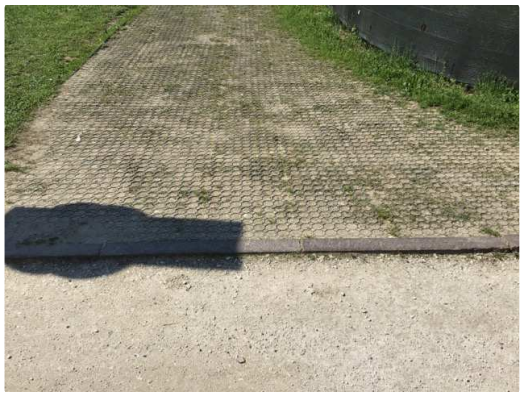
Dislivello causato da gradino di **2/30 cm**
