COMUNE DI VICENZA
DIPARTIMENTO GESTIONE E TUTELA DEL TERRITORIO
SETTORE MOBILITÀ E TRASPORTI

STRADA MAROSTICANA
riqualificazione e messa in sicurezza
1° stralcio
PROGETTO DEFINITIVO

Tavola 4: Stato di fatto e Quadro diagnostico

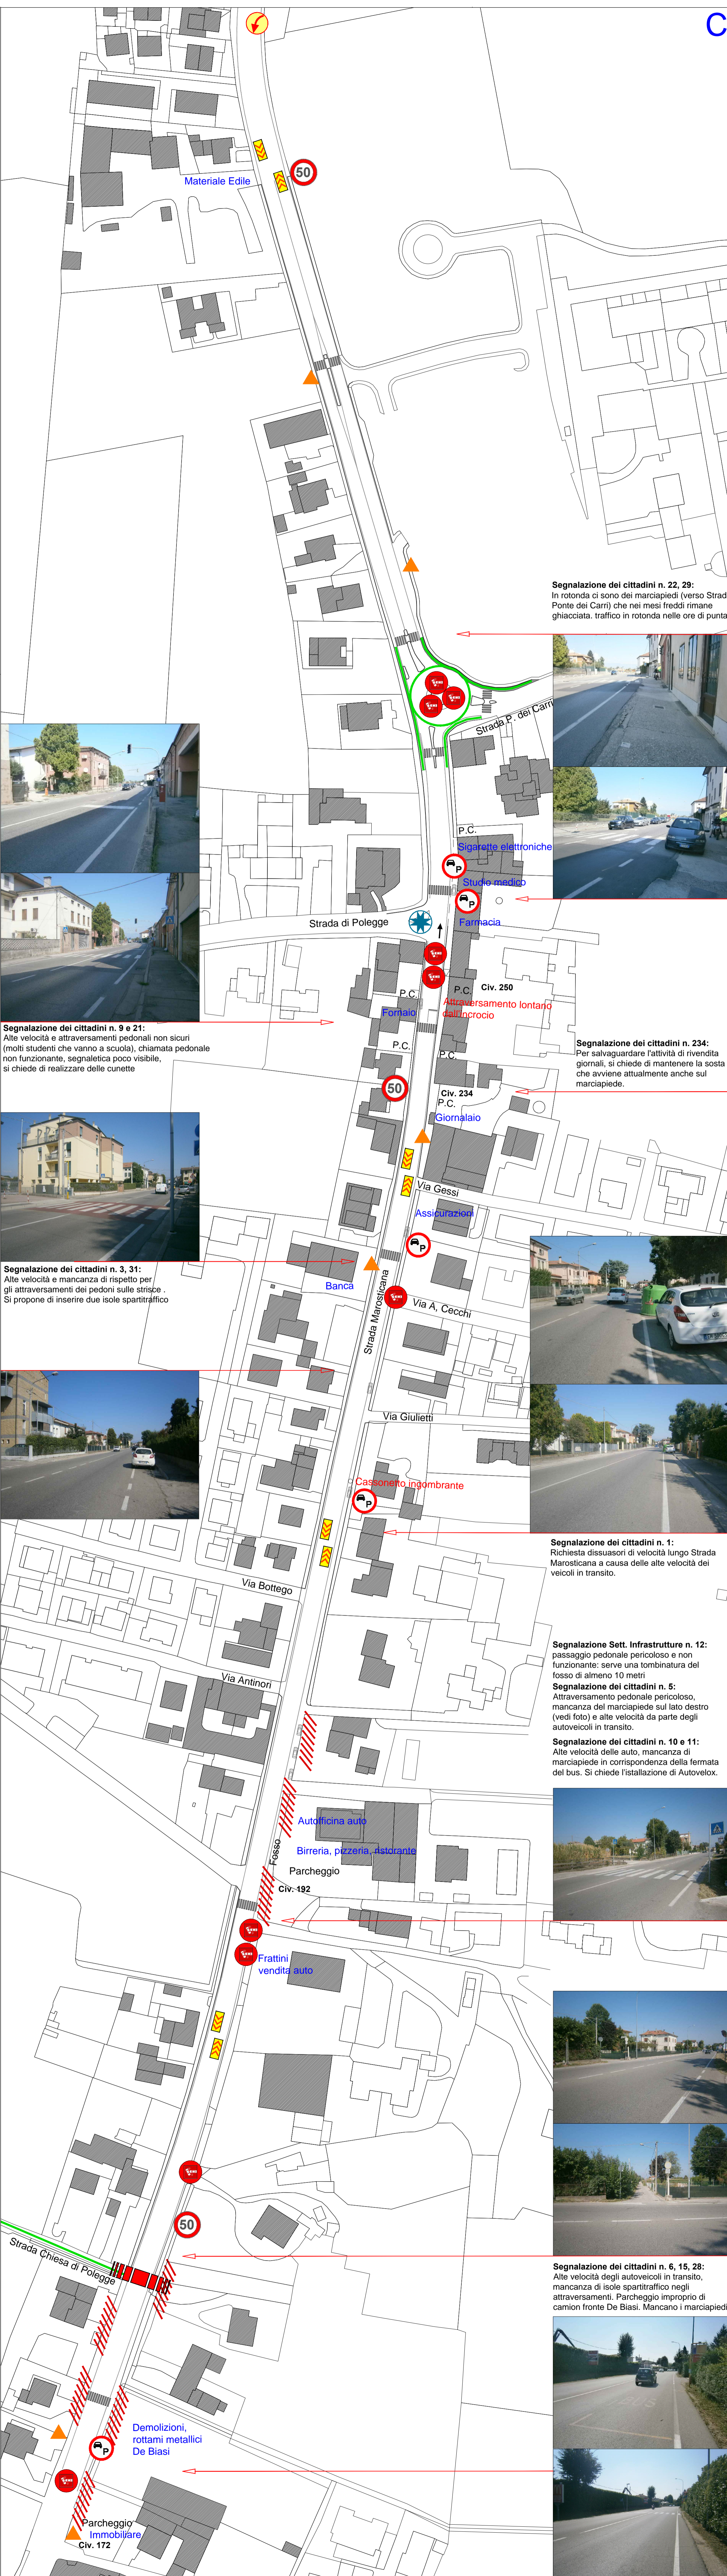
Segnalazione dei cittadini n. 22, 29:
In rotonda ci sono dei marciapiedi (verso Strada Ponte dei Carr) che nei mesi freddi rimane ghiacciata, traffico in rotonda nelle ore di punta.

Segnalazione dei cittadini n. 9 e 21:
Alte velocità e attraversamenti pedonali non sicuri (molti studenti che vanno a scuola), chiamata pedonale non funzionante, segnaletica poco visibile, si chiede di realizzare delle cunette.

Segnalazione dei cittadini n. 234:
Per salvaguardare l'attività di rivendita giornali, si chiede di mantenere la sosta che avviene attualmente anche sul marciapiede.

Segnalazione dei cittadini n. 1:
Richiesta dissuasori di velocità lungo Strada Marosticana a causa delle alte velocità dei veicoli in transito.

Segnalazione Sett. Infrastrutture n. 12:
passaggio pedonale pericoloso e non funzionante; serve una tombinatura del fosso di almeno 10 metri

Segnalazione dei cittadini n. 5:
Attraversamento pedonale pericoloso, mancanza del marciapiede sul lato destro (vedi foto) e alte velocità da parte degli autoveicoli in transito.

Segnalazione dei cittadini n. 10 e 11:
Alte velocità delle auto, mancanza di marciapiede in corrispondenza della fermata dei bus. Si chiede l'installazione di Autovelo.

Segnalazione dei cittadini n. 6, 15, 28:
Alte velocità degli autoveicoli in transito, mancanza di isole spartitraffico negli attraversamenti. Parcheggio improprio di camion fronte De Biasi. Mancano i marciapiedi.

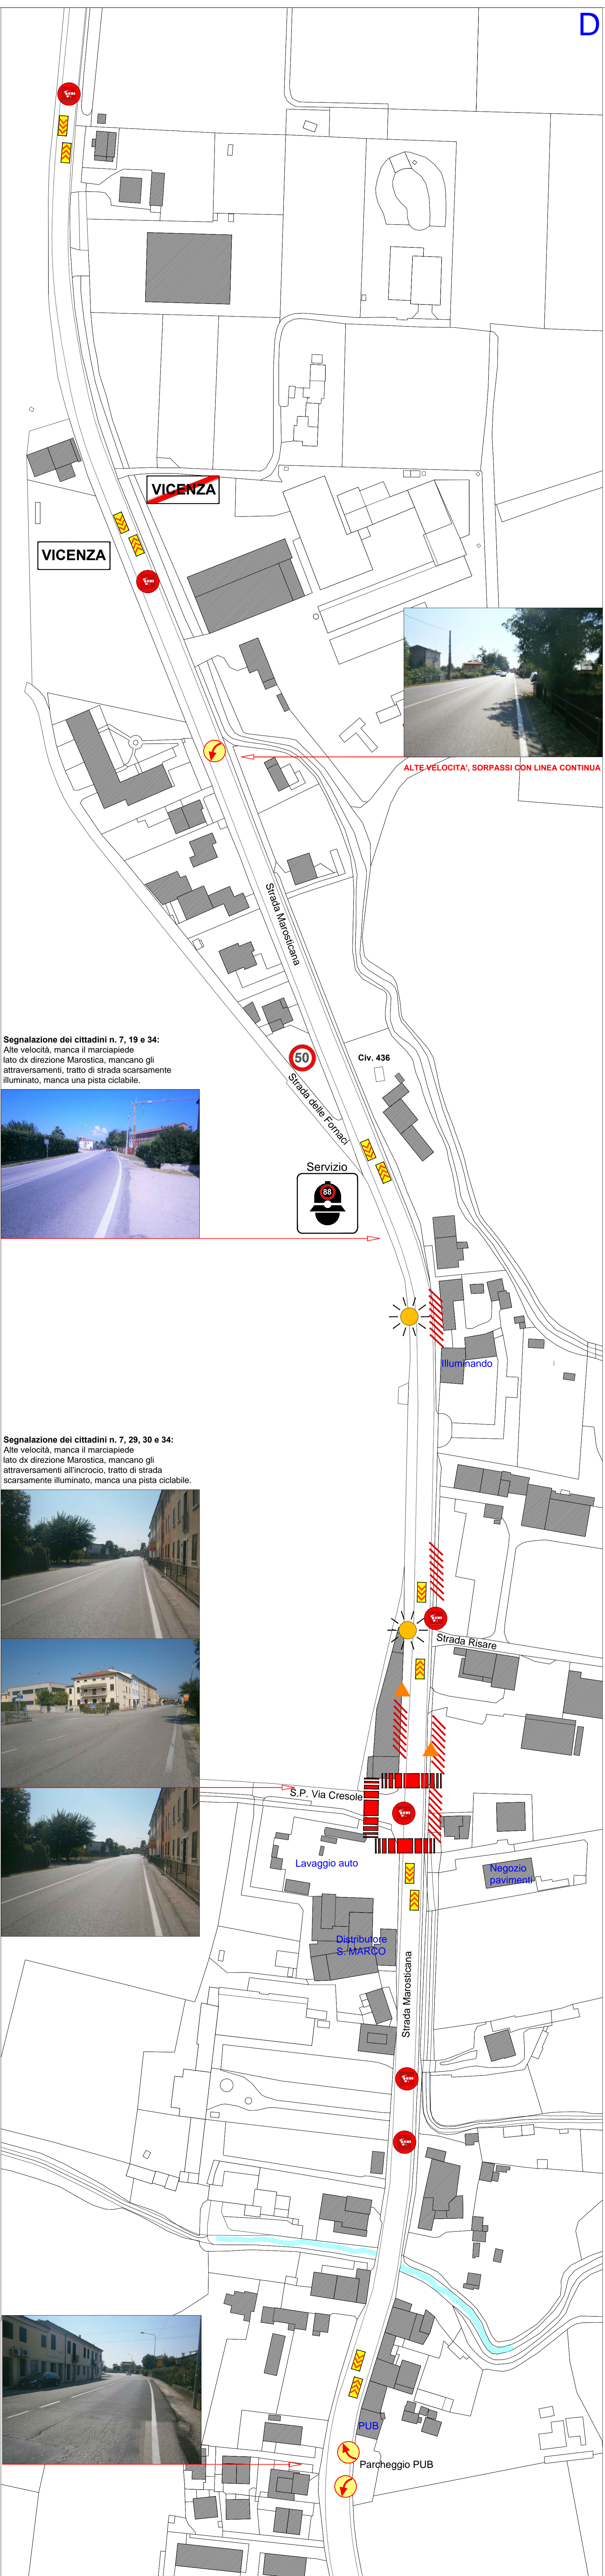
Segnalazione dei cittadini n. 7, 19 e 34:
Alte velocità, manca il marciapiede lato dx direzione Marostica, mancano gli attraversamenti all'incrocio, tratto di strada scarsamente illuminato, manca una pista ciclabile.

Segnalazione dei cittadini n. 7, 29, 30 e 34:
Alte velocità, manca il marciapiede lato dx direzione Marostica, mancano gli attraversamenti all'incrocio, tratto di strada scarsamente illuminato, manca una pista ciclabile.
